## TECHNISCHES MERKBLATT

# MICANTI Antifouling Folie

Art.-Nr. 4016.0001

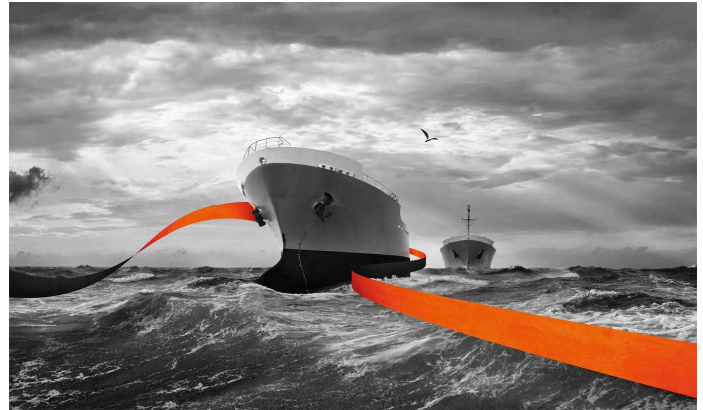
### Aufbau der Folie

Selbstklebe- Folie mit der Antifouling- Schicht und einem druckempfindlichen Kleber auf silikonisiertem Trägerpapier:

Druckempfindlicher Kleber:	modifiziertes Acrylharz
Folie:	12 µm Polyester
Antifouling Schicht:	gehärteter Acrylkleber mit eingebetteten Nylonfasern
Farbton:	schwarz

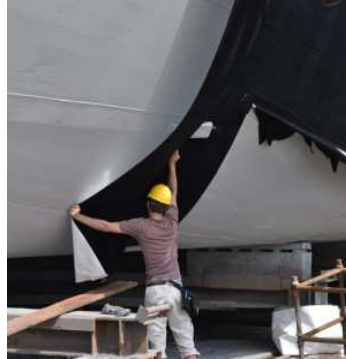
### Die Folie muss falten- und blasenfrei aufgebracht werden.

Bei *Faltenbildung*: schneiden Sie die Überlappungsbereiche aus und drücken Sie die Kanten eng aneinander.

Bei *Blasenbildung*: Die Blase vorsichtig zum Folienrand drücken oder sie mithilfe eines kleinen Schnitts vor Ort entlüften; die Folie andrücken.

Dank dem *druckempfindlichen Kleber* kann die Folie auf der glatten Oberfläche nach Bedarf verschoben werden. Die endgültige Verklebung erfolgt erst nach dem *Anpressen der Folie auf den Untergrund*.
